Construction des tours du WTC

Analyse et commentaires

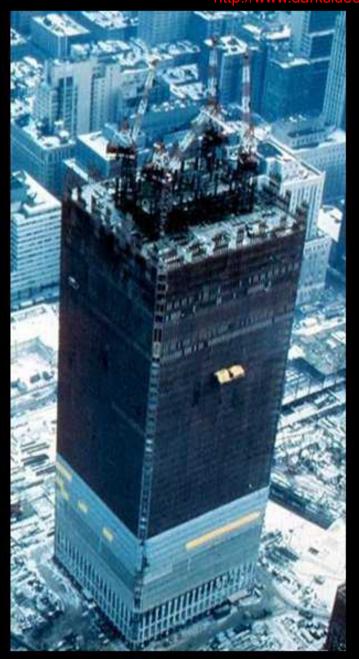
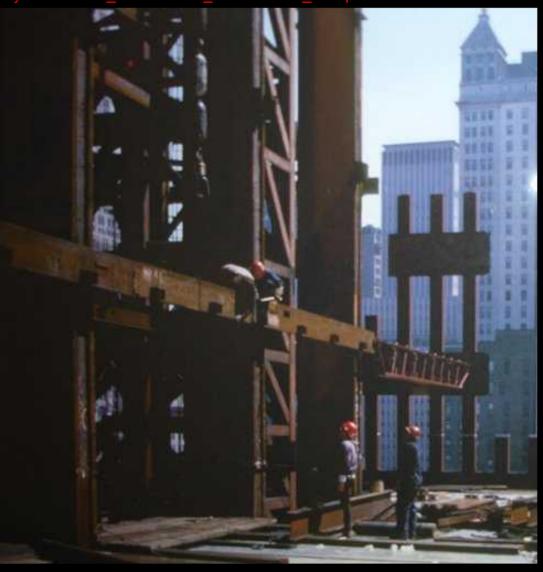
Les tours jumelles du WTC étaient des constructions solides 47 colonnes centrales en acier et 236 périmétriques

- Cadre en acier : 100 000 tonnes dissipant la chaleur.
- Pas un arbre creux en acier comme le décrit le rapport de la commission.

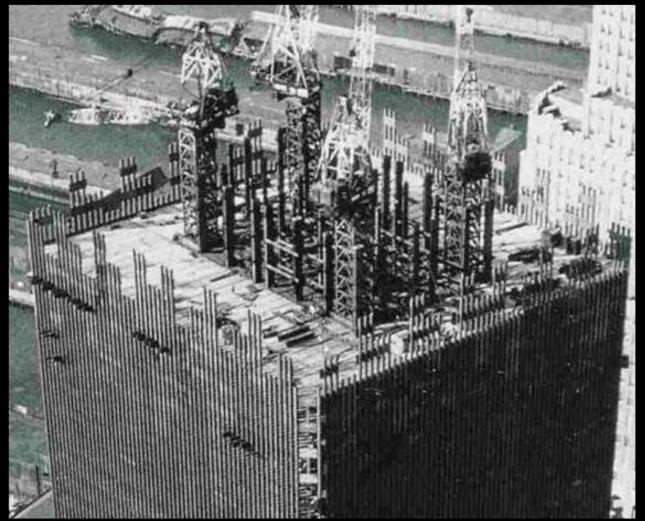
Au cœur, colonnes d'acier format boite. Épaisseur d'acier variable

- > 10cm à la base!
- ~ 5cm au 3/4 de la hauteur

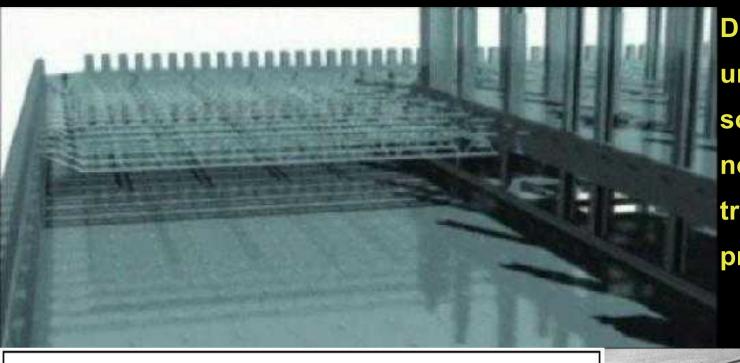
Dalle de béton coulée sur une plaque d'acier soutenue par de très nombreuses poutres (en treillis) en acier, principales et transverses

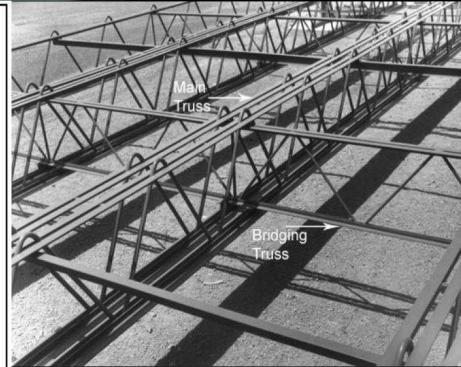
Source: (Photograph from about 1967) provided by Laclede Steel Co.

Poutres boulonnées dans des <u>trous oblongs</u> et soudées aux assises à leurs extrêmités

Rem: Les conditions au WTC étaient sans doute plus proches de celles du test 2 car les poutres étaient boulonnées dans des trous oblongs (cf diapo 6)

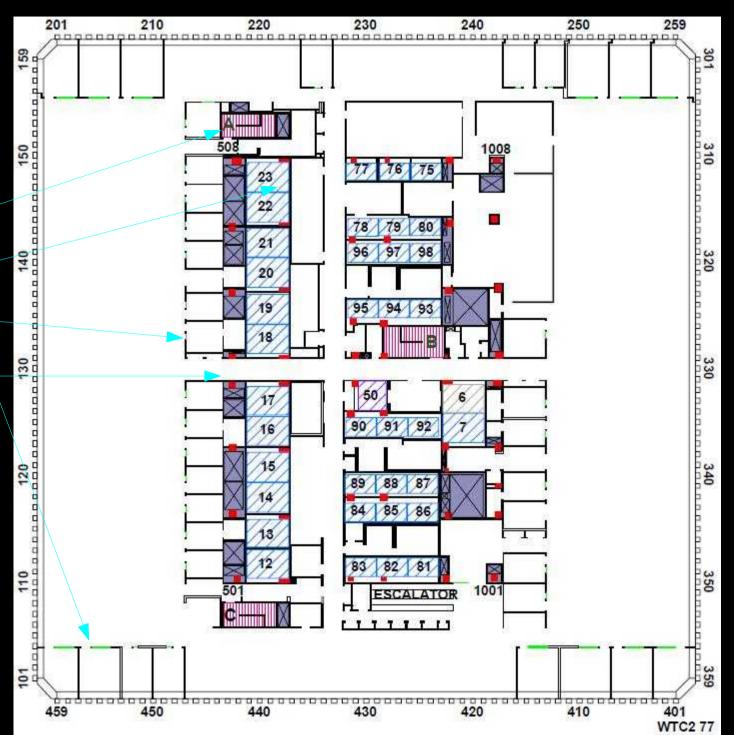
Plan d'étage 77 de WTC2

Escaliers
Ascenseurs
Cloisons en plâtre
Cloisons en verre
Couloirs

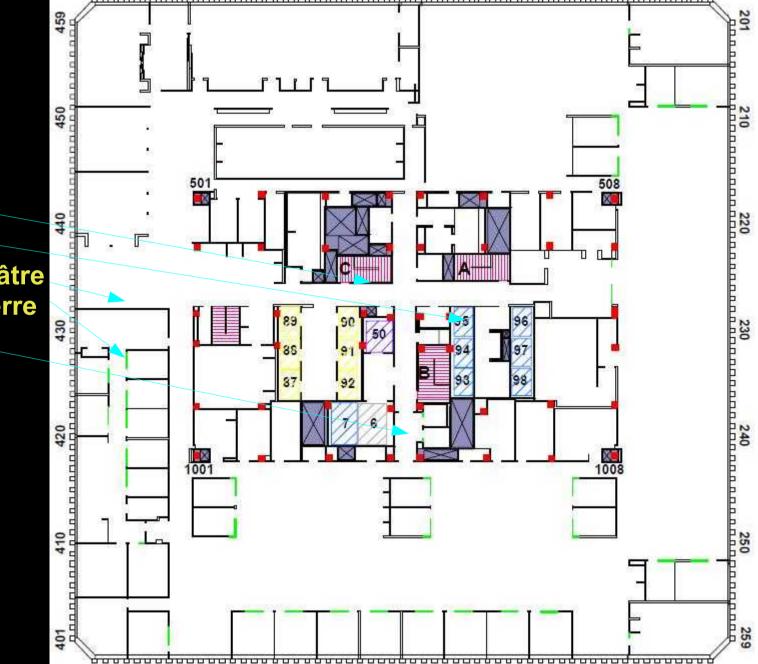
Plan d'étage 99 de WTC1

Escaliers
Ascenseurs
Cloisons en plâtre
Cloisons en verre
Couloirs

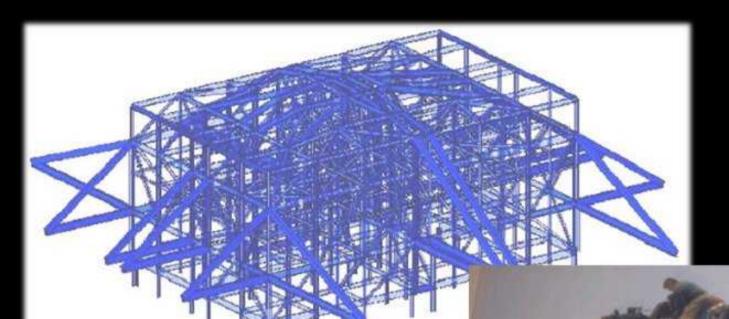
La "Coiffe en Treillis"

- La Coiffe en Treillis permet le transfert vertical et latéral des charges entre les colonnes périmétriques et les colonnes centrales du cœur..
- Elle supporte aussi la massive antenne de radio-diffusion.

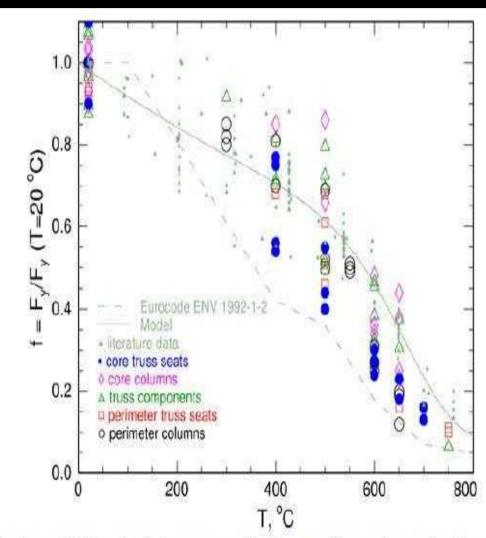
Limite d'élasticité normalisée en fonction de la Température pour les aciers du WTC.

- "Une température de 820°C de l'acier est nécessaire pour expliquer la rupture de la structure d'acier. A 670° l'acier des structures perd la moitié de sa résistance mais les colonnes intactes auraient pu encore supporter largement la charge" Eagar / Musso & Bazant / Zhou
- Problème: Les températures nécessaires n'ont pas été atteintes à proximité des colonnes centrales où manquait le combustible.

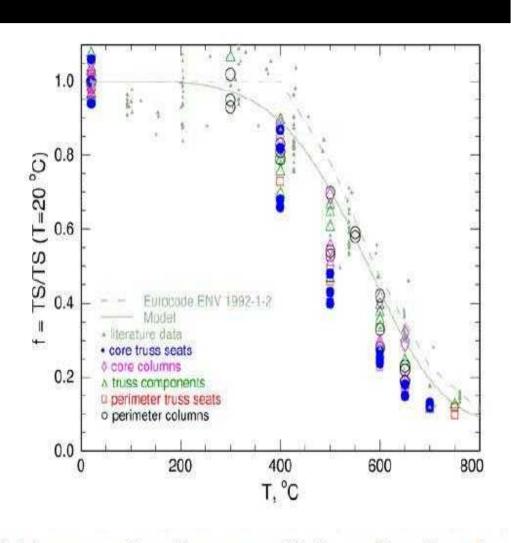
Résistance en traction normalisée en fonction de la température pour les aciers du WTC

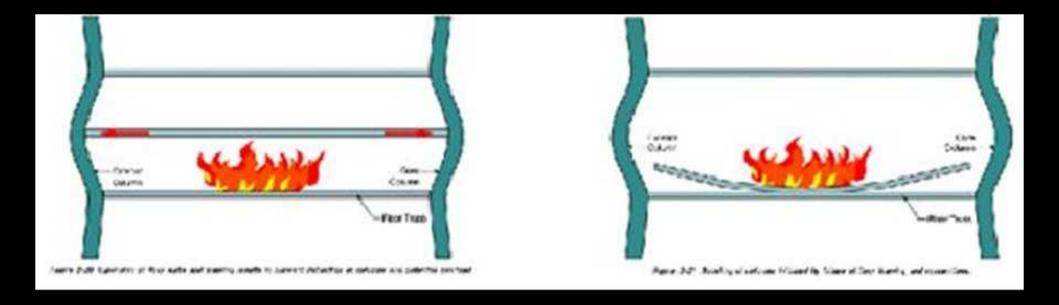
Rapport de la FEMA – théorie de "la pile d'étages"

- Diagramme fallacieux pour amener le lecteur non-technique à croire qu'il n'y avait pas du tout de structure centrale au coeur.
- Aucune mention de son dense réseau et extrême solidité.
- Assez facile d'imaginer l'effondrement d'une structure ainsi présentée

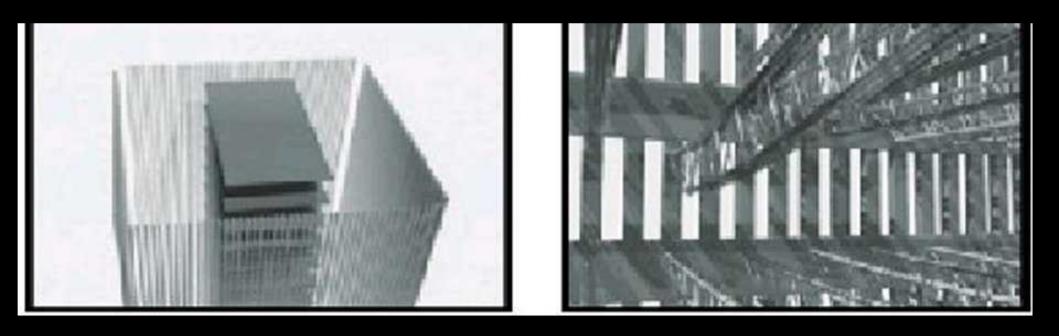
Illustrations trompeuses du documentaire de PBS Nova "Pourquoi les tours s'effondrèrent?"

De mystérieux planchers horizontaux flottant dans le vide !

Pas de colonnes au cœur!

Séquence animée d'un modèle de chute des poutres très trompeuse. Manquent les poutres croisées perpendiculaires, les plaques en acier supportant le béton, et le plancher de béton lui même assurant la résistance et la cohésion de toute la structure de l'étage.

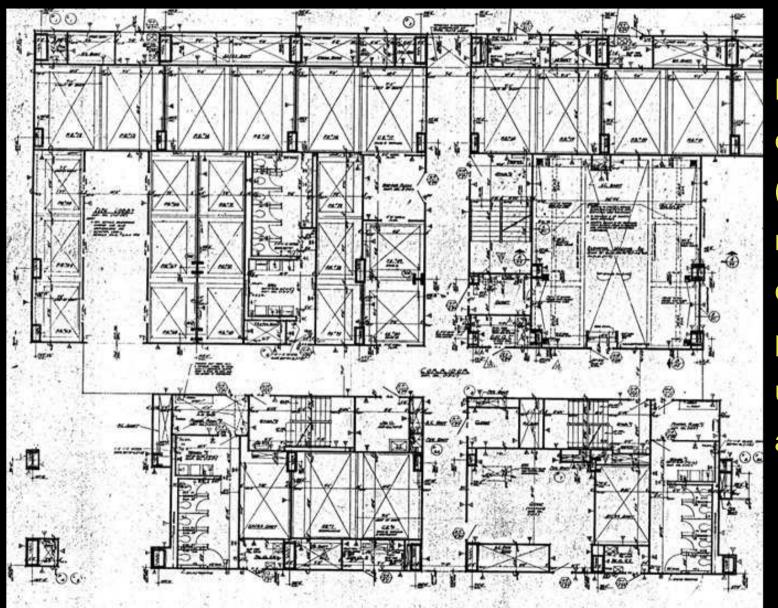
Plan réel du cœur du WTC-1 -66ème étage

Les plans de la construction (Blueprints) sont récemment sortis dans le domaine public grâce à une source anonyme

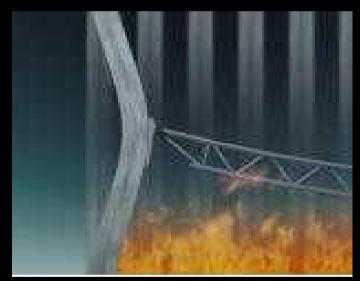
- Certaines poutres se sont alors détachées des colonnes externes les laissant plus vulnérables au flambement.
- D'autres poutres ont tordu les colonnes externes vers

- Dans le même temps, les colonnes centrales perdant de leur résistance sous l'effet de la chaleur se sont rétractées sous le poids. Les colonnes externes ont subi alors la surcharge des étages supérieurs via la coiffe en treillis.
- Les colonnes externes flambent et l'effondrement s'initie.

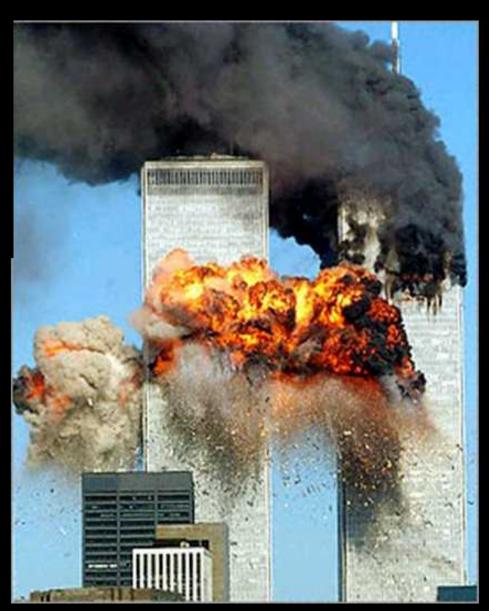
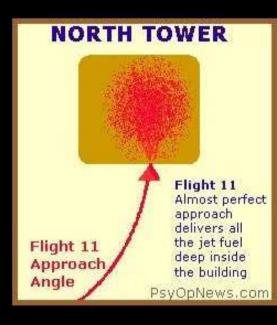
Impact en face Nord Étages 93 à 99 touchés Effondrement 1h42' après

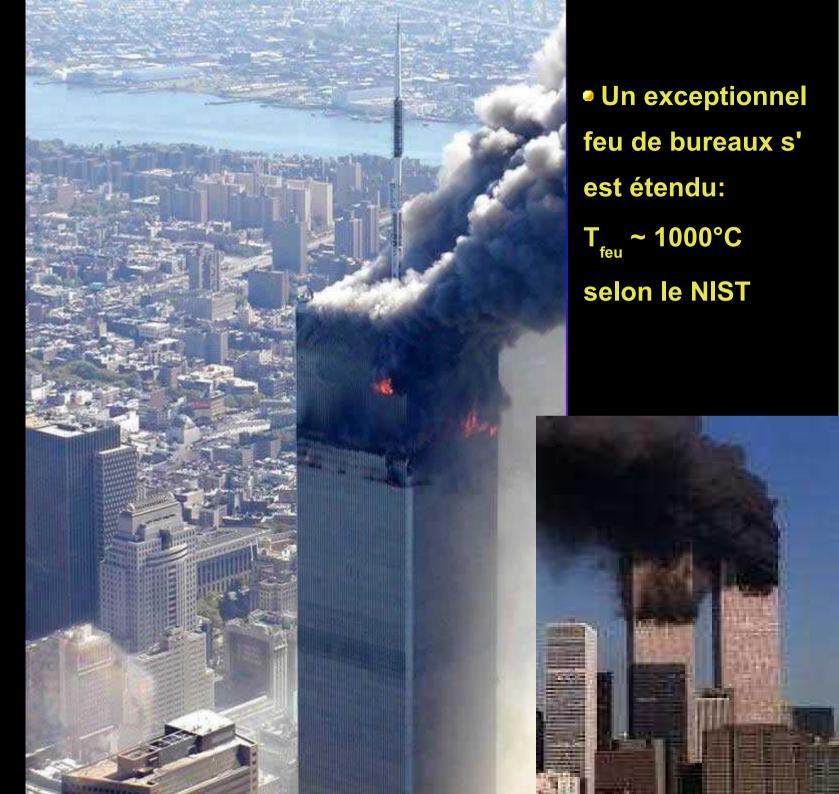
Tour Nord

La plupart des débris issus des étages en feu (ici grisés sur la face Nord) auraient dû selon les simulations (couleurs) être soumis à des températures de

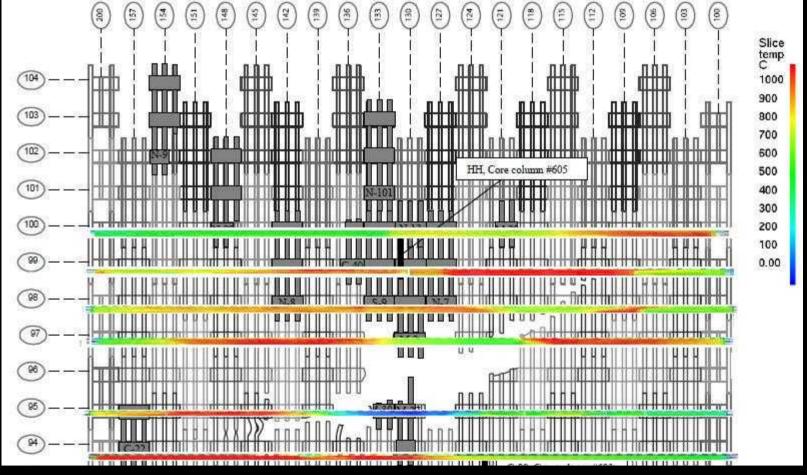
600 à 1000°C

L'analyse a montré que sur les 21 pans extérieurs et 4 portions de colonnes internes retrouvés de ces étages, 3 pans seulement ont subi des températures de plus de 250°C. Mais ils n'ont pas dépassé 600°C.

Incendie de la tour Nord: La démonstration d'un feu très étendu avec des pics à plus de 1000°C semble admissible en théorie pour la tour Nord et n'est pas remise en question par les observations directes (l'angle de vue et la fumée opaque expliqueraient que l'essentiel des flammes à l'intérieur ne soient pas visibles de l'extérieur) mais qu'aucun des 21 débris d'aciers retrouvés, issus des étages en feu n'ait été soumis à des températures supérieures à 600°C et seulement 3 d'entre eux aient dépassé 250°C semble peu vraisemblable!

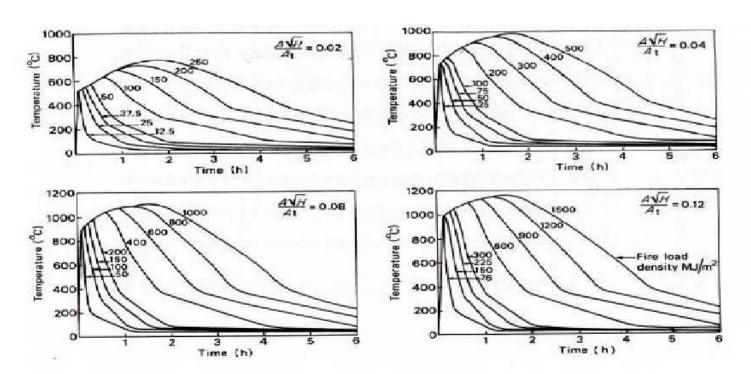
Fig. 5: Impact of fuel loading in MJ/m2 and opening factor on gas temperature history in compartment fire. Reproduced with permission from [2]

Les feux du WTC selon le NIST: Tirées d'un cours sur la dynamique du feu les courbes ci-dessous représentent la température au cours du temps pour différentes charges de combustible (20kg soit 400 Méga-Joules par m² au WTC) et du facteur d'ouverture (4 cadrants) qui caractérise l'oxygénation du feu et dépend de la superficie des ouvertures pouvant alimenter le feu en air frais, de leur hauteur et de la surface du feu. Estimé à plus de 0.1 pour un étage en feu du WTC, on voit alors que la courbe peut dépasser facilement les 1000°C en ~1/2 h conformément aux simulations du NIST. Il s'agit donc d'un feu de bureau extrêmement chaud (1000°C soutenus pendant 15 minutes) car extrêmement bien oxygéné et alimenté en combustible. Le kérosène a joué un faible rôle selon le NIST en tant que source d'énergie calorifique car il a brûlé trop rapidement, pas plus de 5 minutes, donc n'a pas contribué à chauffer la structure. Son rôle essentiel selon le NIST, est d'avoir enflammé une étendue importante de bureaux rapidement.

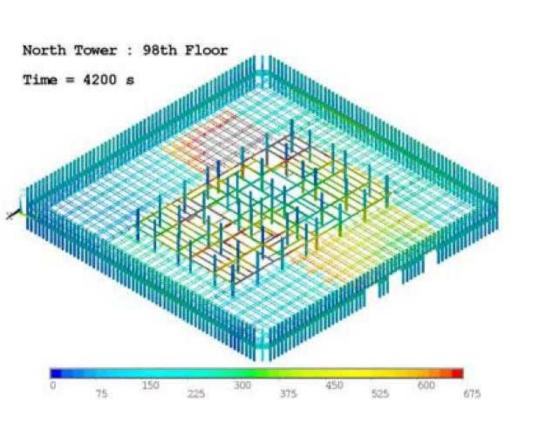
Tour Nord étage 98 à 1h10'

Les poutres des planchers ont pu atteindre 950°C

Même un feu extrême localisé ne pourrait chauffer le métal à 950°C car ce dernier évacuerait la chaleur localement excédentaire par dissipation thermique dans le reste de la structure. Mais selon le NIST, le feu a pu chauffer efficacement l'acier des poutres car un grand volume, celui de la couche d'air au plafond a été porté à haute température, situation dans laquelle un grand volume de structures métalliques a chauffé simultanément et la dissipation thermique est moins efficace.

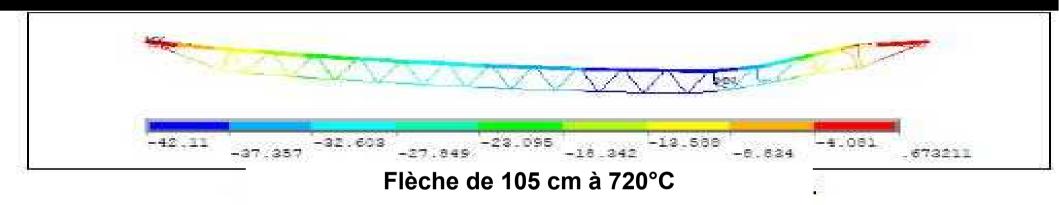
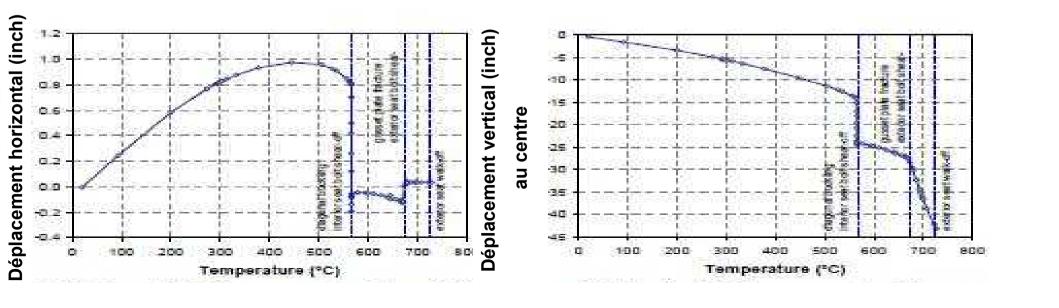
Nist: Simulation des poutres de 18m

Les poutres se sont dilatées jusqu'à 580°C, puis ont ployé brutalement (boulons coté interne cisaillés par le tirage) puis tiré horizontalement sur leurs attaches externes jusqu'à les détruire vers 680°C et sortir de leur assise vers 720°C

La possibilité de l'effondrement global repose donc de façon cruciale sur les résultats de simulation sur une poutre de 18m qui montrent que :

- 1) La poutre se détache au delà de 720°C
- 2) La poutre tire avec une force qui peut atteindre de 10 kip à 15 kip entre 680 et 720°C

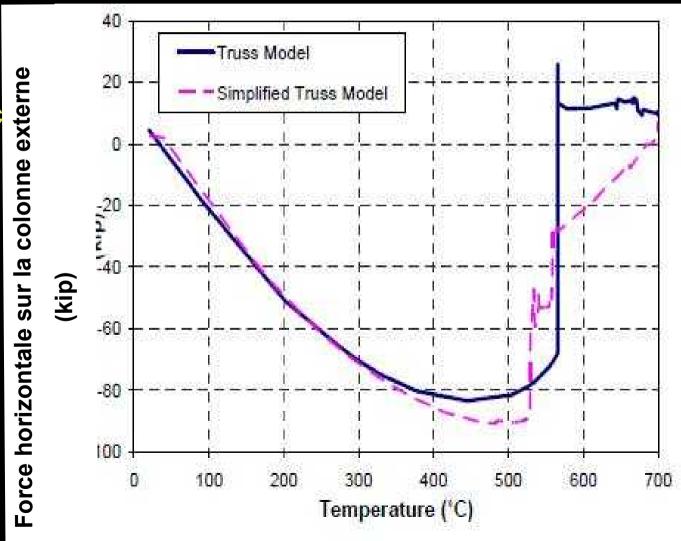
Nist: Simulation des poutres de 18m

Une force horizontale de ~10 à 15 kip constante au delà de 560°C et tirant sur la colonne externe n'apparait pas dans le modèle de poutre simplifié (courbe rose)! : la colonne fléchit mais pousse encore jusqu'à 700°C.

Différence radicale avec le modèle complet alors que le modèle "simplifié" intègre ~ tous les effets physiques.

Au delà de 560°C l'attache coté interne de la poutre est totalement détruite (cisaillement des boulons) donc laisse cette extrémité complètement libre de se déplacer horizontalement (jusqu'à 10 cm, tant qu'elle ne sort pas de son assise et reste supportée verticalement) sur son assise!

Pourtant une force horizontale de ~10 à 15 kip constante au delà de 560°C peut encore tirer horizontalement (d'après la simulation) sur la colonne externe à l'extrémité opposée: complètement Absurde!

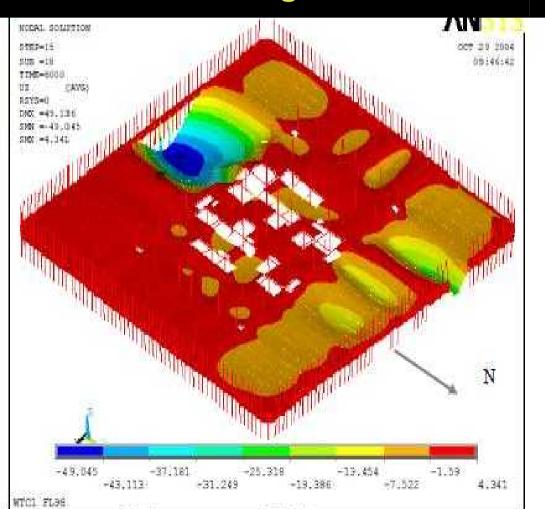
Tour Nord étage 98 à 100'

NIST: Localisation des zones où les poutres se sont détachées

Simulation simplifiée des poutres sur étages complets

Le premier résultat permet de détacher dans la simulation finale un certain nombre de poutres ayant dépassé le seuil de température fatidique. Le deuxième résultat autorise les ingénieurs du Nist à ajuster des forces ayant un ordre de grandeur de plusieurs kips sur les colonnes externes pour reproduire les observations de colonnes externes tordues et les intégrer dans la simulation globale finale où l'effondrement se produit. Le problème est que ces résultats sont complètement exclus par les tests réels au feu de modèles réduits de poutres, où dans des conditions bien plus sévères qu'au WTC, les poutres n'ont pas tiré sur leurs fixations: voir diapos suivantes !! Surtout, le Nist a reconnu que dans ses simulations globales d'étage, toutes les poutres se sont détachées prématurément de sorte que le tirage n'a pas pu s'effectuer comme les ingénieurs l'espéraient ... et le Nist prétend qu'il faudrait des simulations d'étages complètes beaucoup trop complexes pour obtenir le tirage escompté.

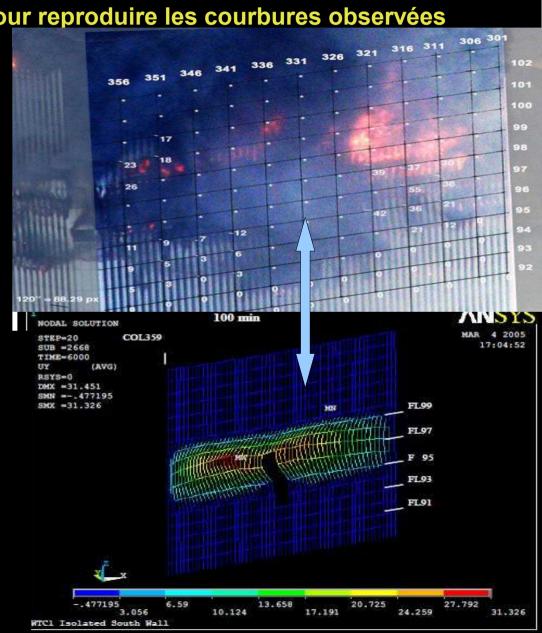
NIST: Tirage sur les colonnes externes

On intègre dans les simulations des colonnes externes, les données sur les poutres détachées obtenues en simulation d'étages complets et on ajuste les forces de tirage des autres poutres sur les colonnes à la main pour reproduire les courbures observées

Tour Nord Face Sud à 1h 40': 6 kips

Tour Sud Face Est à 50': 1.5 à 5 kips

==> forces à utiliser dans la simulation globale pour obtenir l'effondrement.

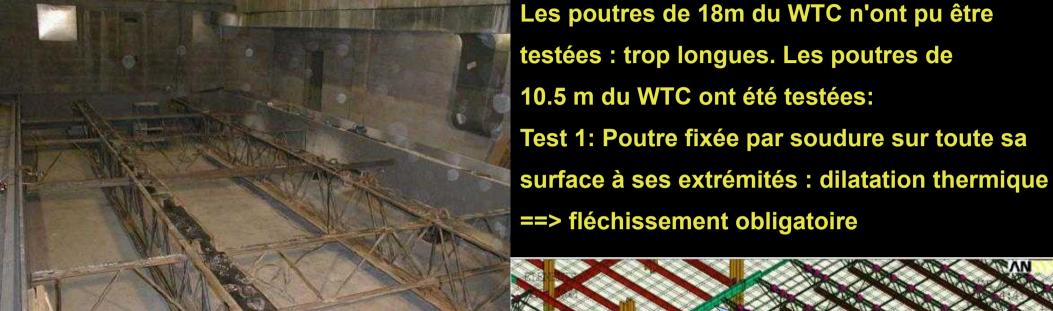
NIST: Tests réels sur les poutres

(avec plancher complet : plaque d'acier et dalle de béton)

Test 2: Poutre boulonnée dans des trous oblongs à ses extrémités : libre de s'étirer en longueur sans fléchir sous les effets de la dilatation thermique.

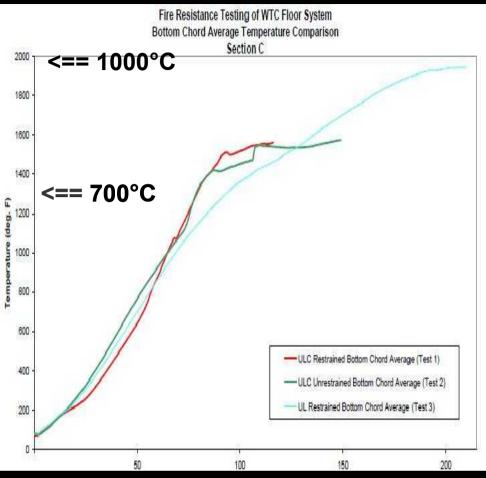
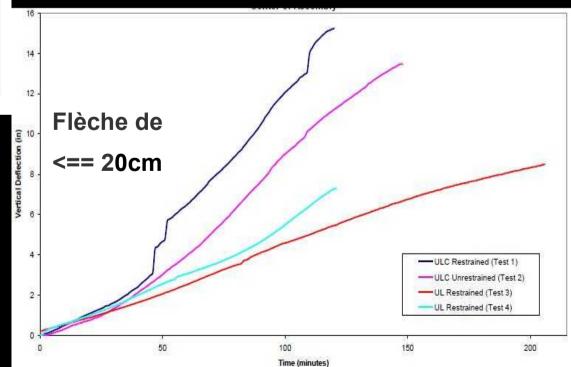
NIST: Tests réels sur les Poutres

En effet, comme la poutre a extrémités fixées ne peut pas s'étendre sa dilatation se traduit totalement en fléchissement.

● Au delà de 700°C et jusqu'à 850°C de l'acier la poutre a extrémités fixées a nettement plus fléchi (~25% de plus) que celle a extrémité libre donc la poutre à extrémités fixes maintient une force de poussée et non de tirage sur ses fixations!

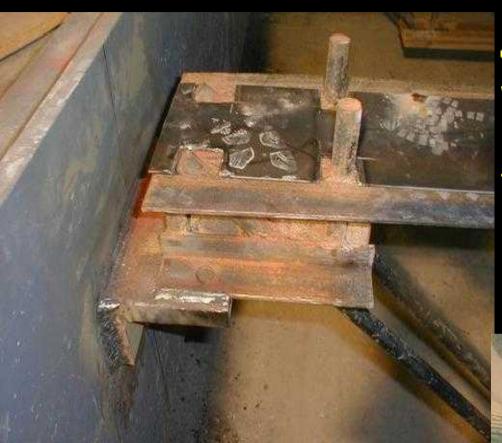
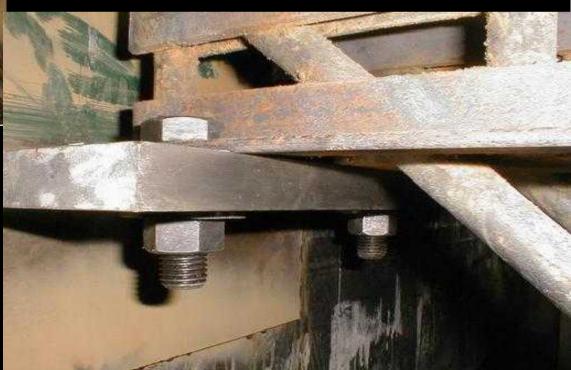
NIST: Tests réels sur les poutres

• Fixations en test beaucoup plus solides qu'au WTC: soudures sur toute la surface dans le test à extrémités fixes et boulons de 7/8 dans le test à extrémités libres.

Au cours du test les poutres à extrémités libres n'ont pas suffisamment ployé pour forcer en tirage sur les boulons (Nist).

- Le test de la poutre de 10.5 m effectué à charge maximale (~152 psf) correspond à un test d'une poutre de 18m à près de 90 psf de charge pour ce qui est des éventuelles contraintes de tirage subies par les fixations, à comparer à la charge réelle raisonnable de 72psf au WTC et utilisée en simulation. Donc pas de tirage en test implique à fortiori pas de tirage au WTC.
- Les températures atteintes par l'Acier et la durée sur laquelle elles ont été maintenues étaient bien plus sévères en test (700° à 850°, 75') qu'en simulation (rampe de 30' de 20 à 700°C) ce qui conforte notre conclusion précédente.

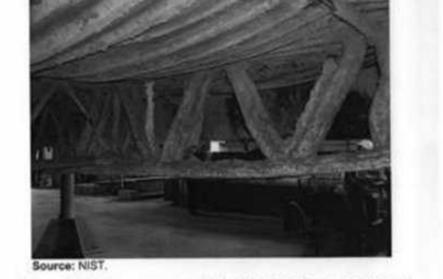
Figure 3–11. Fire exposure side of the 35 ft restrained test assembly after almost 2 hours of fire exposure

Confirme les tests au feu d'immeubles à structure d'acier dans les années 90:
Aucun effondrement malgré des températures de 900°C atteintes par l'acier.
